Gutachterliche Stellungnahme (17/40)

Fragestellung: Führt der Abbruch der Wand zwischen den beiden Räumen der Straßenseite des Erdgeschosses zu einem Problem der Standsicherheit?

Eigentümer: Herr Tobias Fehse, Hannover
Standort: Ubbenstraße 13, 30159 Hannover
Erdgeschoss links
Baujahr: 1951

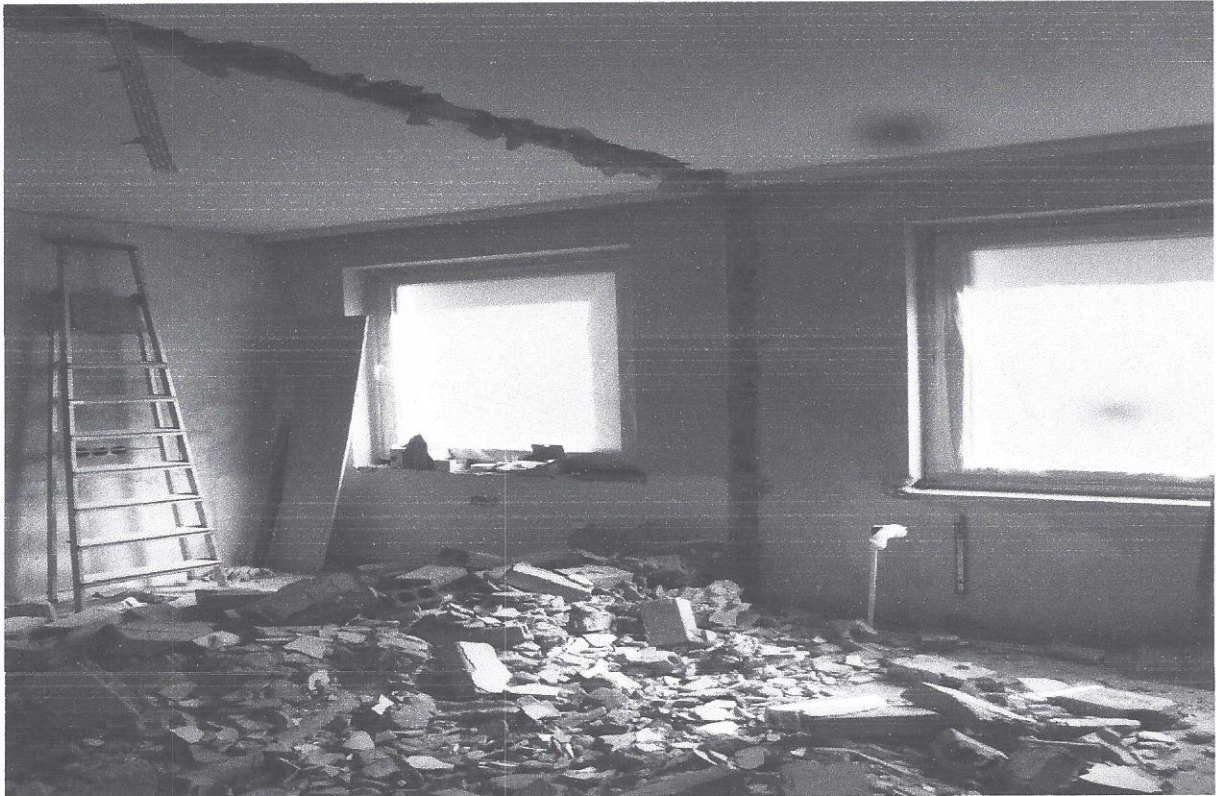
Ansicht der Reste der Zwischenwand

Situation: Die Wand (s.o.) wurde abgebrochen. Es handelte sich um eine Wand aus heute nicht mehr bekannten Tonziegeln mit sehr großem Hohlanteil. Die Wanddicke inklusive beidseitigem Putz beträgt 11,5 cm.

Der Abbruch dieser Wand hat keinen Einfluss auf die Standsicherheit des Gebäudes.

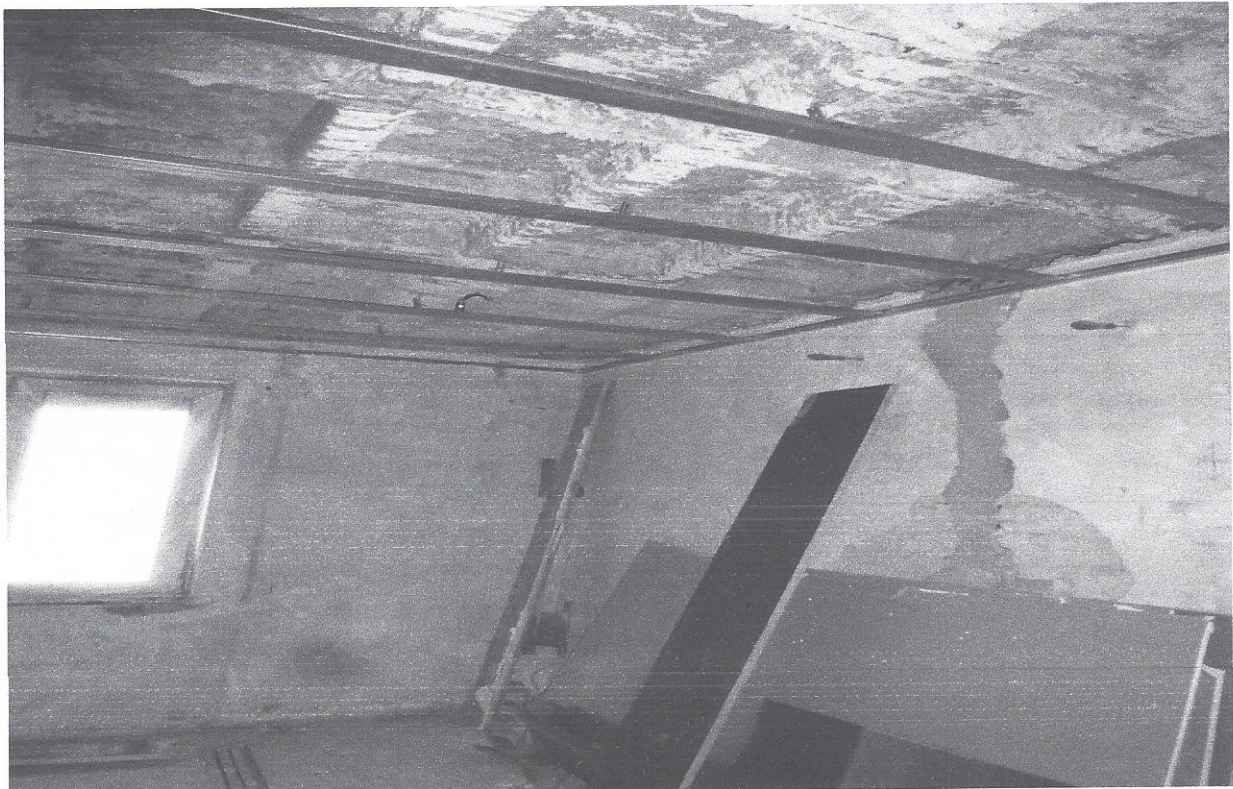
Bei der vorhandenen und sichtbaren Deckenkonstruktion über dem Erdgeschoss (s.u.) handelt es sich um eine Balkendecke, die von der Straßen- zur Hofseite spannt. Die entfernte Wand jedoch stand parallel dazu und wurde nicht belastet. Darüber hinaus wäre diese Wand überhaupt nicht in der Lage gewesen anfallende Lasten aufzunehmen und sicher abzuleiten.

Decke im EG, Raum zum Hof

Diese Aussage gilt auch für die entsprechende Wand im Raum zur Hofseite.
